LOS CONJUNTOS CERÁMICOS DE LA IGLESIA DE STA. MARÍA DE ONTINYENT: SU ESTADO, SU REORGANIZACIÓN DIGITAL Y LA RECONSTRUCCIÓN VIRTUAL DEL ENTORNO ORIGINAL

Ignasi Gironés Sarrió

PAVIMENTOS MUSIVOS DE LA COMUNIDAD VALENCIANA: SITUACIÓN ACTUAL Y PROBLEMÁTICA DE CONSERVACIÓN

Trinidad Pasíes Oviedo
Begoña Carrascosa Moliner

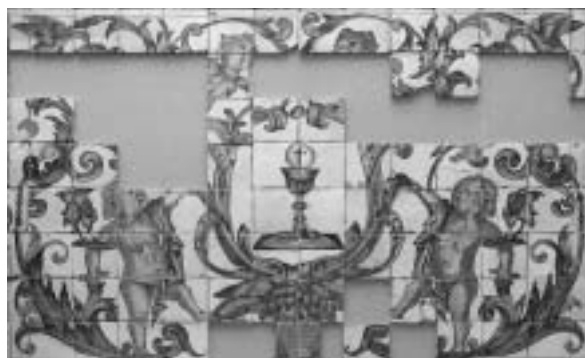
Figura 1. Panel cerámico en la iglesia de Sant Miquel

Partiendo de una descripción mínima de cómo se encuentra hoy la cerámica, cabe decir que en la iglesia de Sant Miquel en Ontinyent aparece un panel cerámico apoyado en la pared detrás de la mesa del altar compuesto por 80 azulejos (72 enteros y 16 medios). Como se puede comprobar en la imagen, está incompleto, además de tener muchos más defectos, como veremos posteriormente. Por otra parte, en el propio templo de Sta. M^a de Ontinyent se conservan tres paneles más junto a una serie de pe-

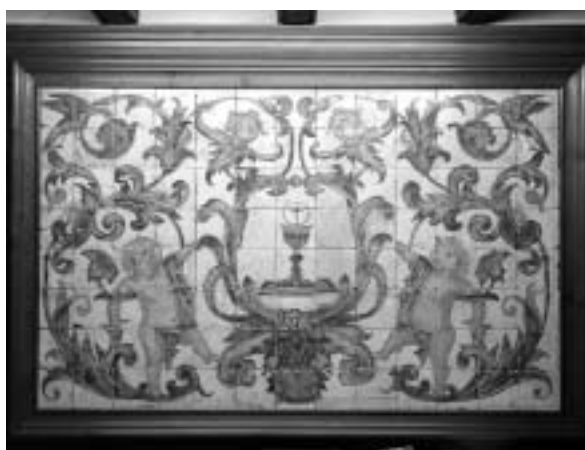
Figura 2. Imagen del estado actual de uno de los paneles localizados en la Sacristía de la iglesia de Santa María

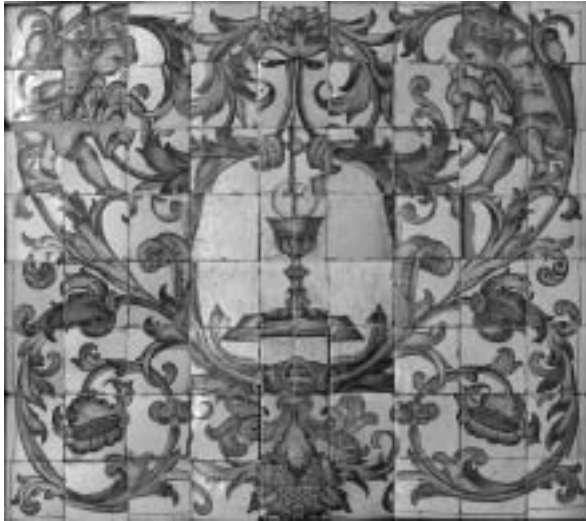
Figura 3. Composición actual del segundo panel de Santa María

La dificultad estribó en la reconstrucción del segundo panel. Había tal dispersión y desajuste de las piezas que era imposible encontrar un referente claro. De este estarcido han llegado a desaparecer piezas fundamentales para completar todo el dibujo que ni con simetrías se conseguía rellenar todos los huecos. La zona del motivo central no está completa, pero con los referentes que existen se puede suponer que el tipo de elemento que debería aparecer en el centro del panel sería por una parte, una manojo de espigas de trigo y, por otra, otro panel con unos frutos de vid de los cuales se puede llegar a reconocer las puntas de hojas de parra. De esta forma se pueden recomponer virtualmente todas las piezas con un resultado ciertamente nefasto al verificar la gran pérdida de piezas.

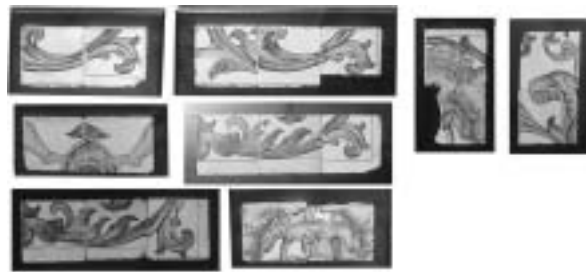
Figura 5. Grupo de azulejos dispersos en dependencias de Santa María

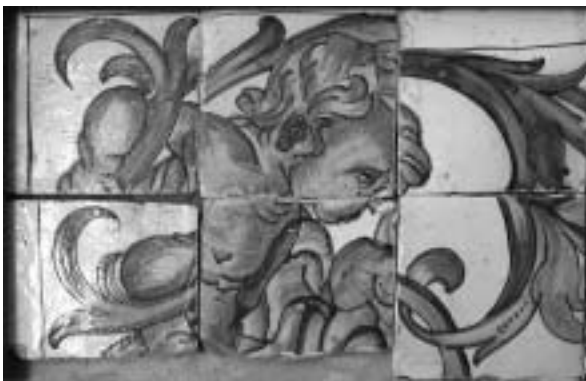
Figura 6. Detalle de la incorrecta disposición de algunos azulejos

Cierto es que la técnica de este tipo de cerámica presenta cualidades plásticas limitadas obteniendo resultados a menudo imprecisos, pero los márgenes de error que aparecen en estos casos superan por completo las imperfecciones que la técnica podría haber distorsionado. Además se observan azulejos colocados en posiciones incorrectas o piezas repetidas en un mismo panel y al contrario también se detectan piezas idénticas repetidas en diferentes plafones. Hay un grupo de piezas formadas por dos mita-

des dispuestas en conjuntos diferentes, lo cual no tiene ningún sentido. Esta situación da paso a una serie de suposiciones e hipótesis que fomentaron el estudio en profundidad de este tema.

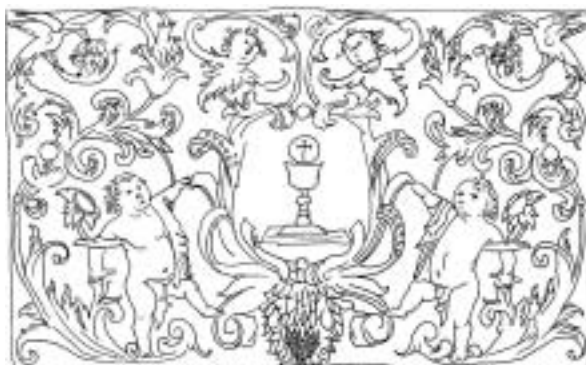
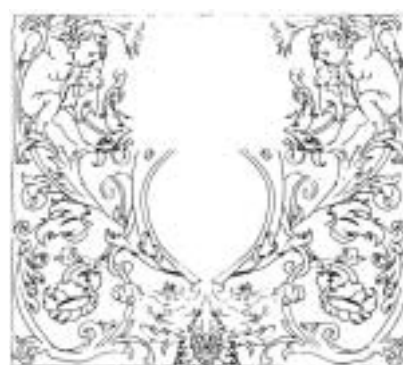
Figura 7. Detalle de la incorrecta disposición de algunos azulejos

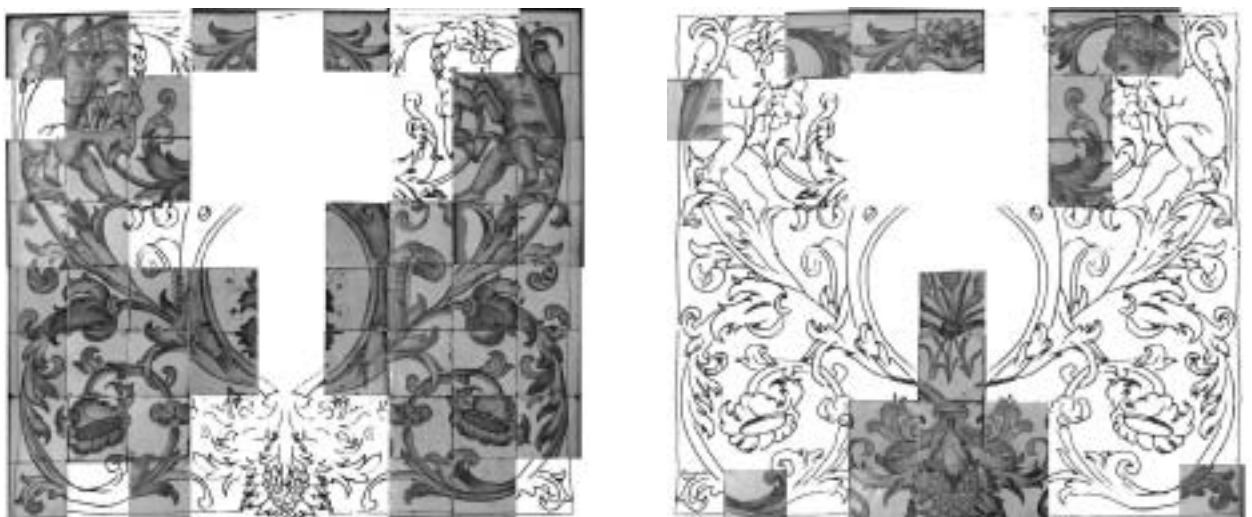
Figura 9. Reorganización virtual de los paneles correspondientes al segundo diseño o con las piezas que se conservan en la actualidad

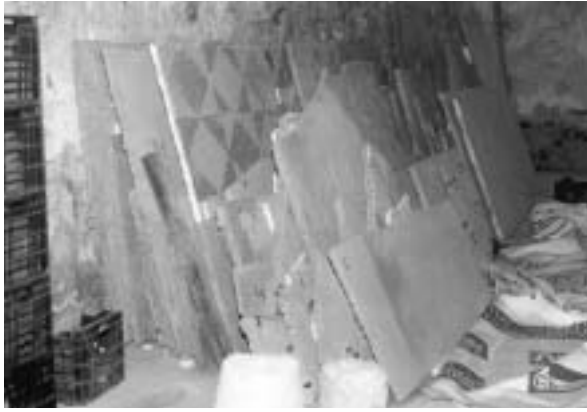
Fig. 1. Situación actual del mosaico del Castigo de Dirce (Sagunto, Valencia) almacenado en dependencias municipales y consolidado sobre soportes de cemento.

En la provincia de Valencia, cuya capital fue durante tiempo sede relevante dentro del mundo hispano romano, es evidente que los hallazgos arqueológicos en grandes y lujosas viviendas han sido muy abundantes. No sólo la capital, *Valentia*, sino toda la provincia está plagada de restos antiguos que dan testimonio de la importancia de esta zona del *Conventus Tarraconensis* en la Hispania Citerior, aunque bien es cierto que el nivel de romanización no puede ser comparable en riqueza al de otras partes de la Península. Ciudades de gran relevancia fueron la propia *Edeta* o la emblemática *Saguntum* que durante tiempo se consideraron como centros florecientes de gran influencia. En toda la provincia se conocen numerosas piezas de mosaico que son signo inequívoco del poder de ostentación romano. Pero, ¿qué queda realmente de todo ese legado?: unas pocas piezas enteras, un montón de simples fragmentos o meras teselas sueltas, y una larga lista de conjuntos destruidos o desaparecidos. Tristemente las estadísticas no son en este caso nada favorables y muy pocas son las piezas que se conservan en la actualidad, marcadas por décadas y décadas de confusión dentro del campo arqueológico; Sagunto, centro de referencia en la comarca de El Camp de Morvedre es uno de los ejemplos más remarcables, no sólo por la gran riqueza que atesora sino por las situaciones caóticas e imprevisibles que ha tenido que sufrir el espectacular patrimonio que el mundo romano nos legó en esta ciudad (fig. 1).

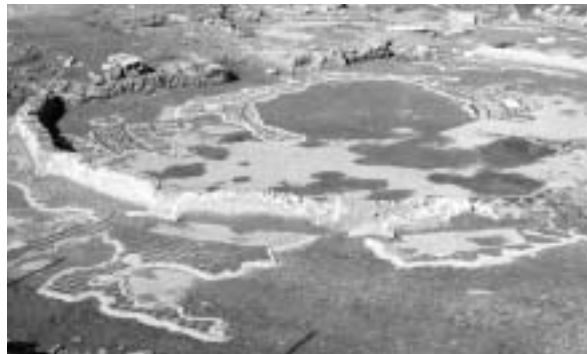
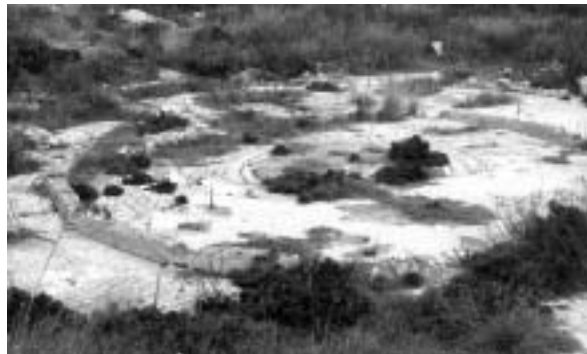
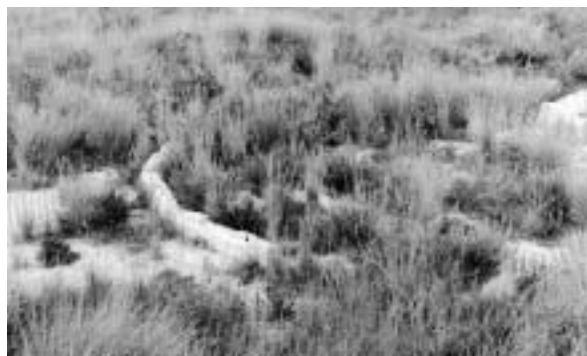
Figs. 5-7. Situación del pavimento de mosaico hallado en la villa de los Baños de la Reina de Calpe (Alicante). Fotografías tomadas tras la intervención de 1997, en 2001 y en 2003.

mento paralizado. Mientras, los mosaicos siguen a la intemperie, deteriorándose día a día y luchando desesperadamente por su conservación (figs. 5-7).
